## Fallbericht zur Bergung von Katheteranteilen beim Radiofrequenz-Verfahren bei technischem Defekt

### Removing Components of a Broken Catheter Device after Technical Defect in Radiofrequency Catheter Ablation – a Case Report

Phlebologie 2022; 51: 129–131

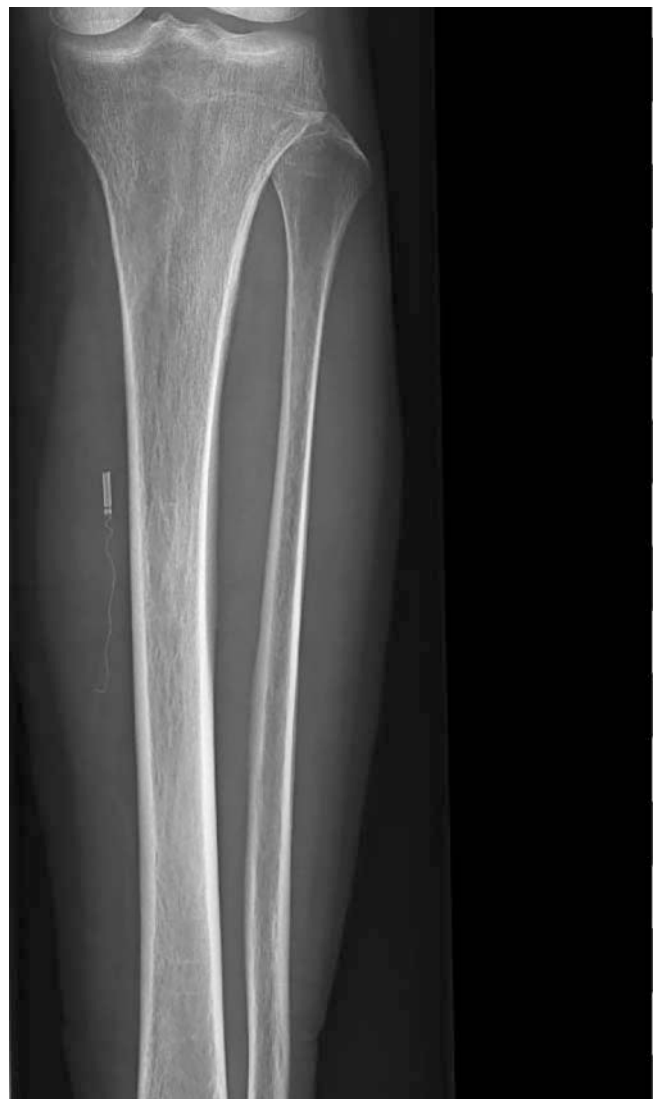
Eine therapeutische Antikoagulation mit Rivaroxaban 20 mg für 3 Tage wurde zur Thromboseprophylaxe initiiert. Die Bildgebung mittels Röntgens zeigte die verbliebenen Anteile des Heizsegments und des Drahts lateral der Tibia im Bereich des proximalen Unterschenkels (► **Abb. 2**). Diese konnten im Verlauf in Lokalanästhesie unter sterilen Bedingungen durch Hautschnitt und vorsichtiges freipräparieren unter Schonung des umliegenden Gewebes geborgen werden.

► **Abb. 2** Röntgenaufnahme des linken Unterschenkels mit verbliebenen Katheteranteilen nach Venefit-Verfahren. Quelle: Radiologisches Zentrum Wiesloch, Dres. med. Eichhorn, Miltner, Schneider.

Durch den Verbleib von Katheteranteilen im Gefäßlumen besteht aus pathophysiologischer Sicht ein erhöhtes Thromboserisiko, weshalb aus unserer Sicht der Katheter zügig geborgen werden sollte und ggf. eine Antikoagulation unter Berücksichtigung der

Vorerkrankungen erfolgen sollte. Eine Meldung bei Verdacht auf einen technischen Defekt des Katheters sollte erfolgen.
