# Zebrochene Marknagelung – Tipps und Tricks für den komplizierten Fall

■ Roland Biber, Hermann Josef Bail

## Broken Intramedullary Nail Removal – Tips and Tricks for Difficult Cases

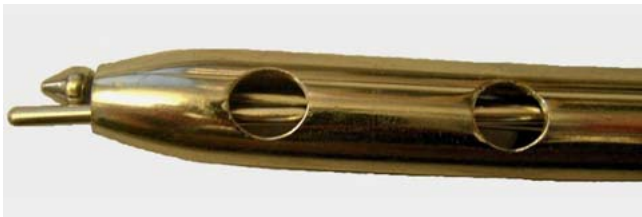
Abb. 2 Die Verklebung eines Olivendrahts an der Nagelspitze ermöglicht das Ausschlagen kanülierter Nägel ohne weiteres Spezialinstrumentarium.

- Oliventechnik (**Abb. 2**): Ein am Ende mit einer Olive versehener Führungsdraht wird durch das zu bergende kanülierte Nagelfragment hindurch und ein Stück weit darüber hinaus vorgeschoben. Weitere Führungsdrähte werden dann ebenfalls komplett durch das Nagelfragment hindurch geschoben, wodurch das Loch im Bereich der Nagelspitze verengt wird. Beim Zurückziehen des Olivendrahts kann dieser die Kanülierung des Nagels nicht mehr passieren und nimmt das zu entfernende Nagelfragment mit.

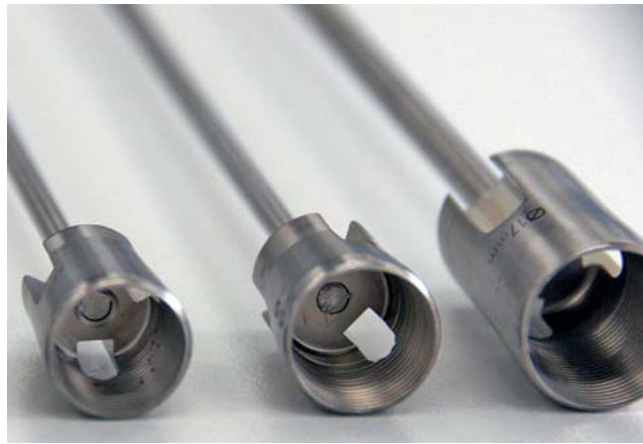
**Abb. 3** Instrumentarium zur Extraktion solider Marknagelfragmente.

Zwischenzeitlich bieten jedoch mehrere Hersteller spezielle Instrumentarien für die Entfernung abgebrochener solider Nagelfragmente an (Abb. 3).

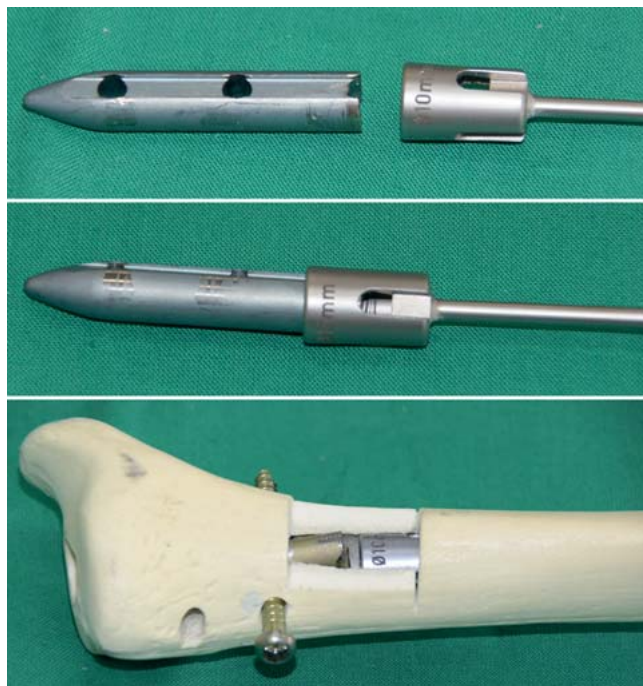
**Abb. 4** Entfernung eines soliden Nagelfragments mittels eines Extraktionsinstrumentariums. Ein konisches Innengewinde passender Größe wird dabei mit dem noch verriegelten Nagelfragment verbunden. Nach Entriegelung kann das abgebrochene Teil herausgezogen werden.

Das Grundprinzip ist dabei eine Art Becher mit einem konischen Innengewinde, welches über das verriegelte oder anderweitig fixierte Nagelfragment geführt wird und mit diesem verklemt (Abb. 4). Fakultativ kann das Fragment zuvor vorsichtig mit einer Hohlfräse teilweise überbohrt und so etwas gelöst werden. Auch ein vorheriges Aufbohren der Markraumenge kann erforderlich sein, um mit dem Extraktionsinstrument der erforderlichen Größe passieren zu können.

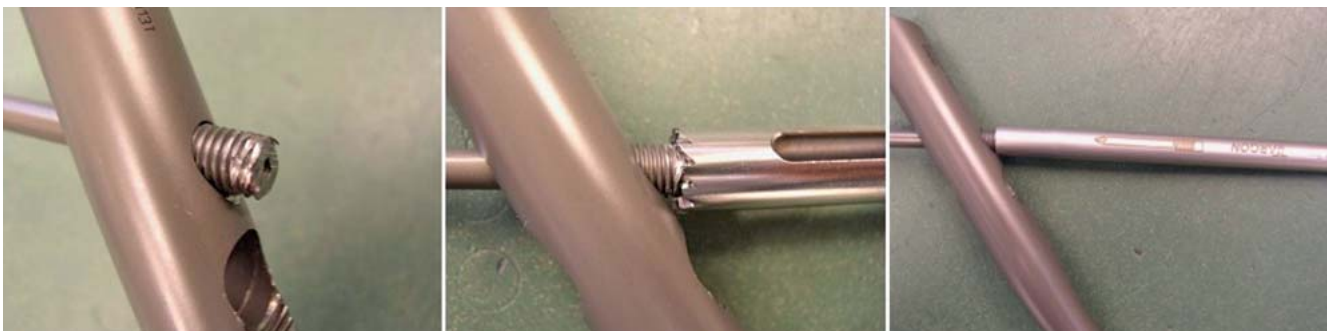
**Abb. 6** Entfernung eines beschädigten Tragelements am Beispiel eines Antirotations-Pins des Targon PFT-Nagels. Nach Abbruch des gesamten Inbus ist ein Ausdrehen mit dem Hexagonschraubendreher nicht mehr möglich (links). Durch Überbohren mit einer passenden Hohlfräse wird der umgebende Knochen sparsam, aber vollständig entfernt (Mitte). Dies ermöglicht das Aufsetzen eines konischen linksdrehenden Innengewindeinstruments, mit dem hohe Drehmomente aufgebracht und der beschädigte Antirotations-Pin ausgedreht werden kann (rechts).

gung der Implantatkomponente behindern könnte. Andererseits wird Platz für den Ansatz eines Innengewindeinstruments geschaffen. Mit einem gut aufgesetzten Linksausdreher können dann die benötigten Drehmomente aufgebracht werden (**Abb. 6**).

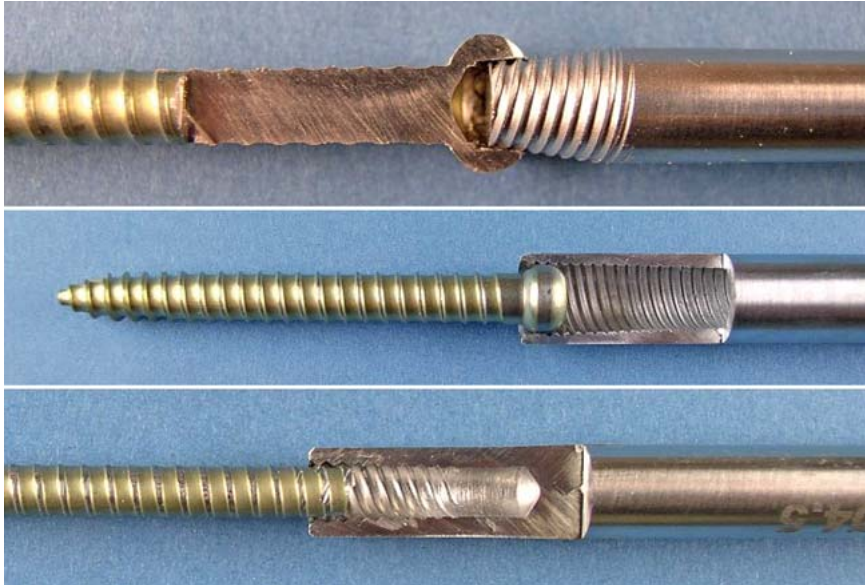
**Abb. 7** Verwendung von Linksausdrehern zur Entfernung beschädigter Verriegelungsschrauben. Bei vorhandenem Schraubenkopf kann ein konisches Außen- oder Innengewinde zum Einsatz kommen (oben, Mitte). Ist der Schraubenkopf nicht mehr vorhanden oder muss er weggebohrt werden, so kann nach vorsichtigem Überfräsen ein kleineres Außengewinde verwendet werden (unten).

Für die Entfernung von hohlgedrehten Verriegelungsschrauben kommen ebenfalls die beschriebenen Linksausdreher in Betracht, wobei auch hier vorher eventuell eine kleine Hohlfräse angewendet werden sollte, um störenden Knochen kontrolliert und sparsam zu beseitigen. Der Zustand des Schraubenkopfs bestimmt dann, ob besser ein Außen- oder Innengewinde angesetzt werden kann. Ist der Schraubenkopf zu stark beschädigt, kann er ggf. abgezwickt oder weggebohrt werden. Nach dosiertem Überfräsen kann dann das verbliebene Gewinde mittels eines kleineren linksdrehenden Innengewindes entfernt werden (**Abb. 7**).
