# Implantatentfernung nach Frakturversorgung oder Osteotomie am Knie (Tipps und Tricks)

■ Tobias C. Drenck, Achim Preiss, Ralph Akoto, Karl-Heinz Frosch

## Implant Removal after Osteosynthesis or Osteotomy of the Knee

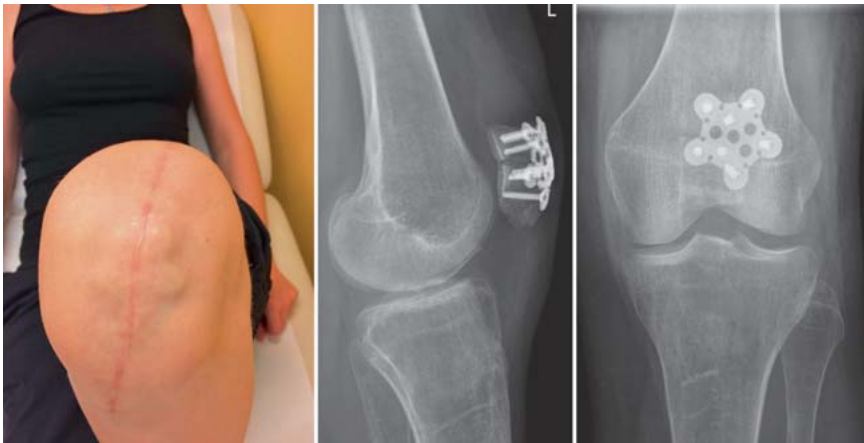
**Abb. 2** Eine junge Patienten nach Pseudarthrose einer Patellafraktur, mittlerweile mit Patella-platte versorgt, welche zum Ausheilen der Pseudarthrose führte. In der Regel ist eine Materialentfernung nach Patellafraktur nicht notwendig. In seltenen Fällen kann die Platte dennoch, wie bei dieser Patientin, stören, sodass die Materialentfernung empfohlen werden kann. Zuggurtungsosteosynthesen hingegen erfordern i. d. R. eine Materialentfernung 6–9 Monate postoperativ, da die eingebrachten Drähte fast immer von den Patienten als störend empfunden werden.

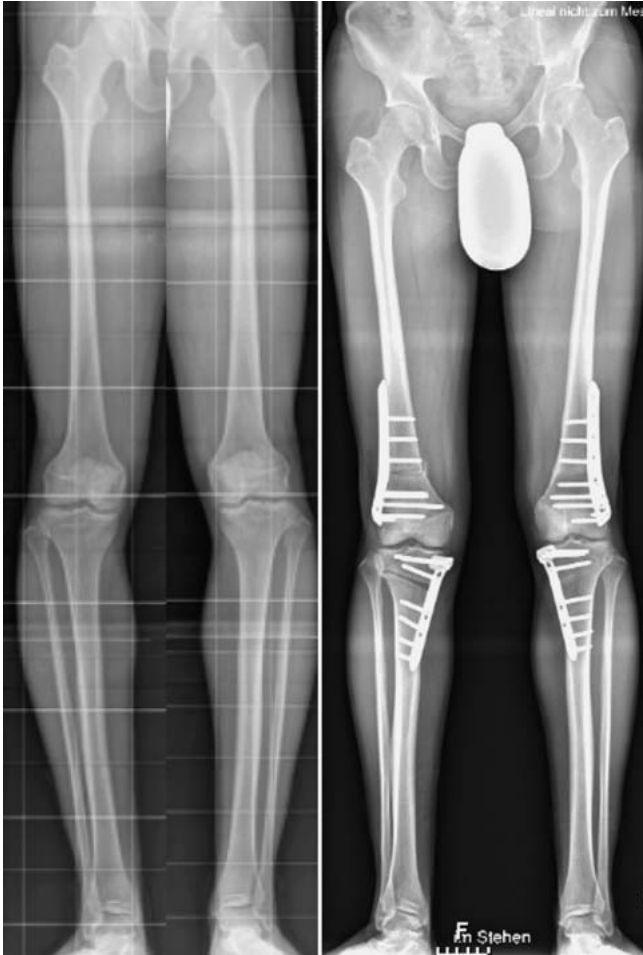
**Abb. 3** Die Abbildung zeigt einen jungen Patienten, bei dem zur Behandlung eines symptomatischen „inwardly pointing knee“ eine kombinierte Torsionsosteotomie des distalen Femurs sowie eine valgusierende Open-Wedge-Osteotomie der proximalen Tibia erfolgte. Sechs Monate postoperativ ist die Osteotomie links komplett durchbaut und der Patient annähernd beschwerdefrei. Aufgrund von Druckschmerzen im Bereich des Plattenlagers, insbesondere am lateralen distalen Femur, ist eine Materialentfernung empfehlenswert. Die Osteotomien am rechten Bein sind nach 4 Wochen noch nicht durchbaut.

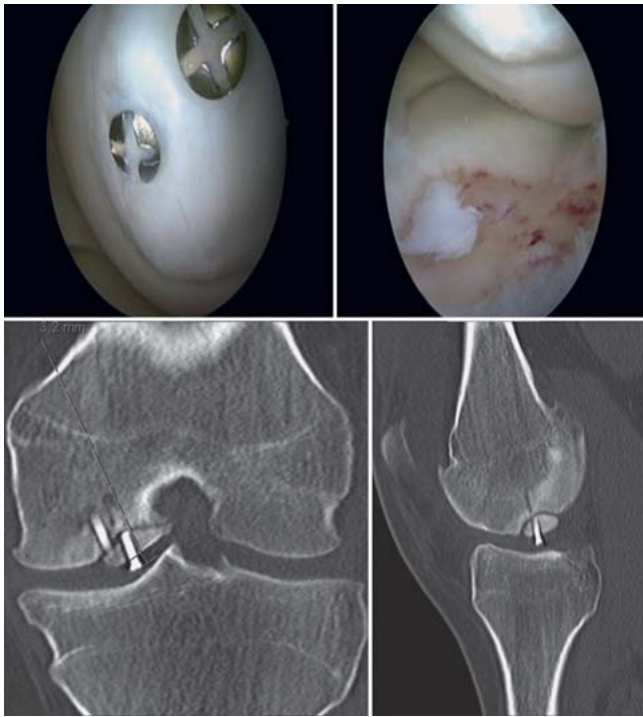
**Abb. 4** Beispiel einer intraartikulären Schraubenlage: In diesem Fall stellte sich ein Patient nach auswärtiger Refixierung einer Osteochondrosis dissecans in unserer Sprechstunde vor. Die Schrauben stehen ins Gelenk und haben zu Knorpelschäden geführt. Die Schrauben konnten arthroskopisch entfernt werden. Eine intraartikuläre Schraubenlage erfordert i. d. R. eine Materialentfernung.

plexe Frakturmuster mit Gelenkbeteiligung machen häufig eine kombinierte Versorgung über mehrere operative Zugänge erforderlich. Insbesondere Frakturen der dorsalen Anteile des Tibiaplateaus müssen häufig über posteriore Zugänge adressiert werden. Hierzu ist lateralseitig meist eine Darstellung des N. peroneus am posterioren Rand des M. biceps femoris erforderlich [8]. Bei einer Metallentfernung ist das Auffinden und Darstellen durch Narbengewebe dann zusätzlich erschwert. Beim posterioren Zugang befinden sich die A. und V. poplitea in unmittelbarer Nähe; es empfiehlt sich daher ohne Blutsperre zu arbeiten, um die Gefäße palpieren zu können [9]. Durch die Nähe zu Gefäß- und Nervenstrukturen gehören Materialentfernungen am dorsalen Tibiakopf sicherlich zu den technisch schwierigsten (Abb. 1). Eine Entfernung dorsal anliegender Platten sollte daher keinesfalls routinemäßig erfolgen. Auch Osteosynthesen im Bereich der Patella führen oft zu Beschwerden beim Hinknien und werden daher ebenfalls häufig entfernt (Abb. 2). Auch einzelne überstehende Schrauben können insbesondere bei intraartikulärer Lage zu erheblichen Problemen führen und bedürfen einer umgehenden Materialentfernung (Abb. 4).

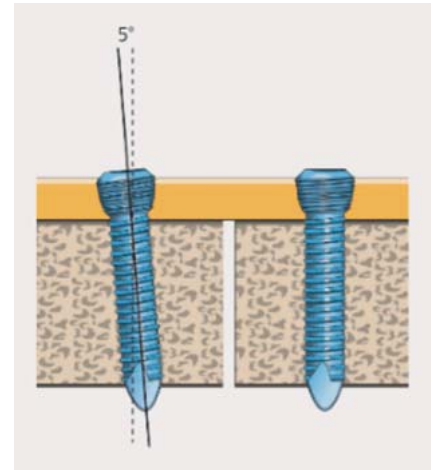
**Abb. 6** Bei monoaxialen Schrauben ist darauf zu achten, dass diese genau rechtwinklig zur Platte gebohrt und eingeschraubt werden um das Verriegelungsgewinde nicht zu beschädigen [2].

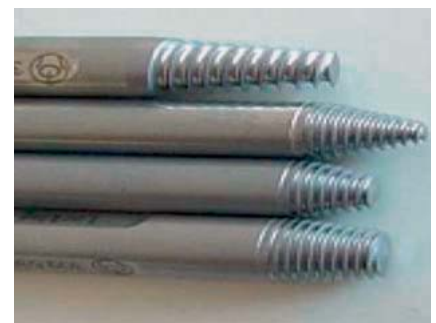
**Abb. 7** Erstes Hilfsmittel bei zerstörtem Schraubenkopf sind linksschneidende Extraktionsschrauben, die in den Schraubenkopf eingedreht werden [2].

- Ist der Schraubenkopf zerstört, kann zunächst versucht werden, eine Extraktionsschraube (**Abb. 7**) in den noch vorhandenen Schraubenkopf einzudrehen, durch das linksdrehende Gewinde kann die Schraube so häufig noch erfolgreich entfernt werden. Gelingt dies nicht, kann es erforderlich sein, den Inbus aufzubohren, damit die Extraktionsschraube fasst. Die Extraktionsschraube muss genau passen und darf nicht zu klein gewählt werden (**Abb. 8**), im Zweifel kann an einer bereits entfernten Schraube gemessen werden.

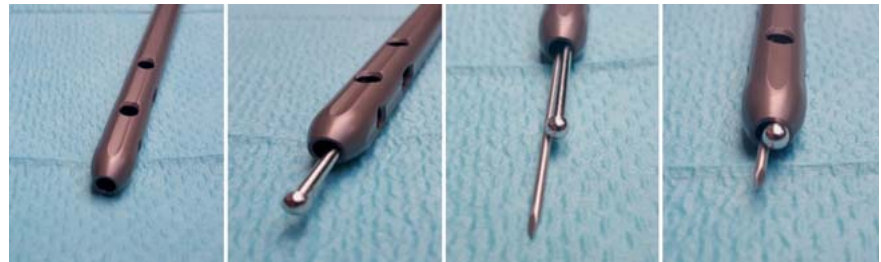
**Abb. 10** Gezeigt wird eine Technik zum Entfernen von Marknägeln bei zerstörten Extraktions-Interface oder bei gebrochenem Nagel: Zunächst wird ein Olivendraht nach distal durch den Nagel vorgeschoben, anschließend wird ein Führungsdraht entsprechender Größe parallel dazu eingebracht. Beim Zurückziehen des Olivendrahts verblockt sich dieser nun in der distalen Öffnung durch den Führungsdraht. Durch Aufbringen eines Spannfters auf den Olivendraht kann der Nagel nun entfernt werden.

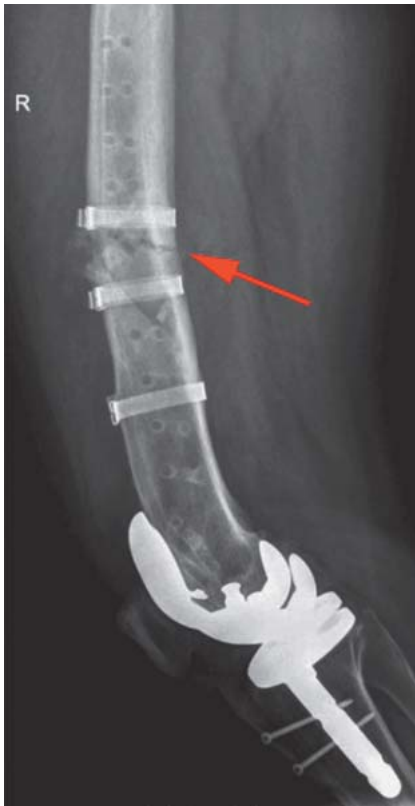
**Abb. 11** Bei dieser 55-jährigen kam es nach Implantation einer Knieendoprothese zu einer periprothetischen Fraktur und anschließender Osteosynthese mittels LISS-Platte. Nach zeitgerechter Materialentfernung kam es dann einige Monate später bei einem schnellen Richtungswechsel zur Refraktur (Pfeil). Die Gefahr von Refrakturen ist bei Plattenosteosynthesen höher als nach Marknagelung und tritt meist in den ersten 4 Monaten nach Entfernung des Osteosynthesematerials auf.

Refrakturen nach Materialentfernungen stellen seltene, aber schwerwiegende Komplikationen dar (**Abb. 11**); Gras et al. geben eine Häufigkeit von 0–1,5% an. Im Bereich der Tibia wurde in 3 Studien mit insgesamt über 300 entfernten Tibiamarknägeln keine einzige Fraktur beobachtet. Leu et al. berichten von Refrakturen bei 2 von 194 Patienten nach einer Plattenentfernung an der Tibia [4]. Ein ähnliches Bild zeigt sich nach der Entfernung antegrader und retrograder Femurnägel, in 3 Studien mit insgesamt 293 Nagelentfernungen kam es zu keiner dokumentierten Refaktur. Nach der Entfernung von Plattenosteosynthesen im Bereich des distalen Femurs kam es in einer kleinen Studie von 15 Patienten bei 4 Patienten zu einer erneuten Fraktur in einem Zeitraum bis 10 Wochen [4].
