Implantatentfernung nach Frakturversorgung oder Osteotomie am Knie (Tipps und Tricks)

Implant Removal after Osteosynthesis or Osteotomy of the Knee

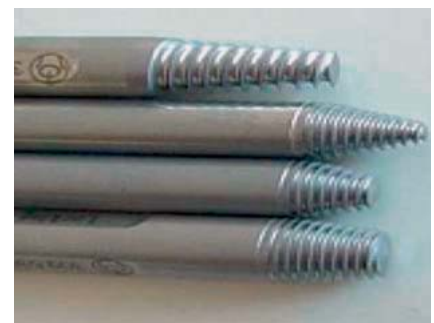
Abb. 7 Erstes Hilfsmittel bei zerstörtem Schraubenkopf sind linksschneidende Extraktionsschrauben, die in den Schraubenkopf eingedreht werden [2].

- Ist der Schraubenkopf zerstört, kann zunächst versucht werden, eine Extraktionsschraube (**Abb. 7**) in den noch vorhandenen Schraubenkopf einzudrehen, durch das linksdrehende Gewinde kann die Schraube so häufig noch erfolgreich entfernt werden. Gelingt dies nicht, kann es erforderlich sein, den Inbus aufzubohren, damit die Extraktionsschraube fasst. Die Extraktionsschraube muss genau passen und darf nicht zu klein gewählt werden (**Abb. 8**), im Zweifel kann an einer bereits entfernten Schraube gemessen werden.
