Pseudotumor em artroplastia total do quadril metal-metal com cabeça de grande diâmetro*

Pseudotumor in Large Diameter Head Metal-on-metal Total Hip Replacement

Rev Bras Ortop 2019;54:87–89.

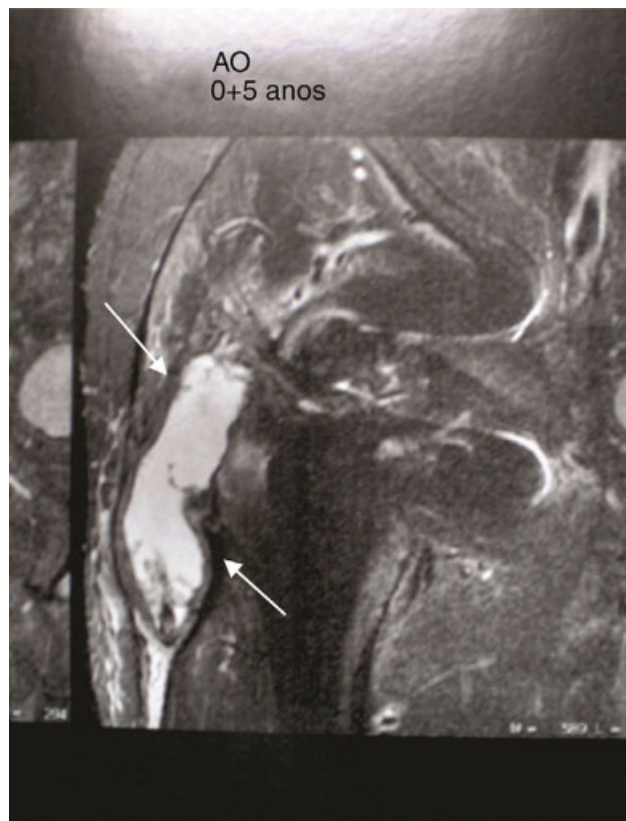
Fig. 2 RNM T2, notar a massa do pseudotumor.

Indivíduo masculino, ex-atleta, 60 anos, coxartrose primária Tonniss III submetido à ATQ não cimentada com par tribológico metal-metal, cabeça de 50 mm e haste femoral com colo intercambiável. Evolução normal por 5 anos até aparecimento de dor inguinal, claudicação súbita e tumefação na região trocantérica. Ausência de flogismo, amplitude de movimentos preservada. Radiografias com implante normoposicionado, inclinação da cúpula 40°, sem linhas de demarcação e/ou osteólise (►Fig. 1). PCR normal, VHS 35/45, Cr = 2,1 / Co = 4,1 µg/L. Punção articular com líquido de coloração café-com-leite e culturas estéreis. Ressonância magnética com supressão de artefato metálico mostrou volumosa massa em partes moles que envolvia a região peritrocantérica e comunicava-se com a cápsula articular (►Fig. 2). Foi submetido a revisão da ATQ pela via lateral com ressecção da massa tumoral que envolvia parte do mecanismo abdutor e cápsula articular (►Fig. 3). O componente acetabular fixo e sem sinais de desgaste foi removido e substituído por outro implante com inserto de polietileno reticulado e cabeça cerâmica de 32 mm (►Fig. 4). O colo intercambiável e suas conexões mostravam sinais da tribo-corrosão e foi substituído (►Fig. 5). No seguimento aos 12 meses pós-revisão, o indivíduo encontrava-se assintomático e com parâmetros clínicos, radiológicos e laboratoriais normais.

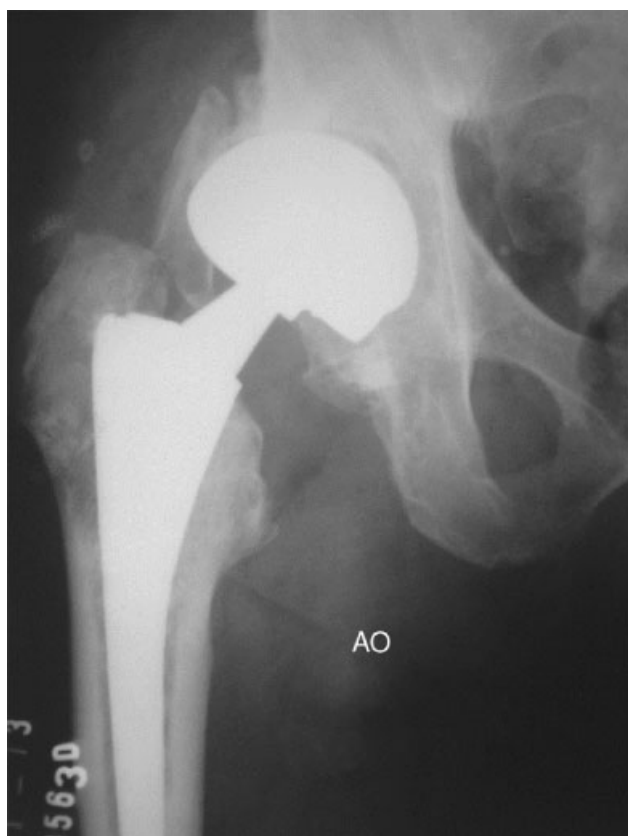
Fig. 1 Pré-op, cinco anos de evolução.

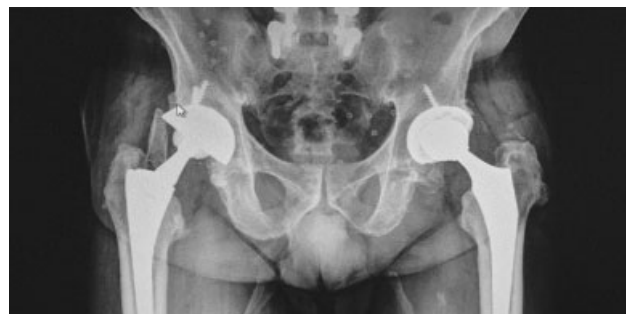
Fig. 4 Revisão à direita - PO, 12 meses.
