# Manejo de fracturas conminutas del polo distal de la patela con asas verticales de alambre: Reporte de casos\*

## *Management of Comminuted Fractures of the Distal Pole of the Patella with Vertical Wire Loops: Case Report*

Rev Chil Ortop Traumatol 2022;63(1):e1–e8.

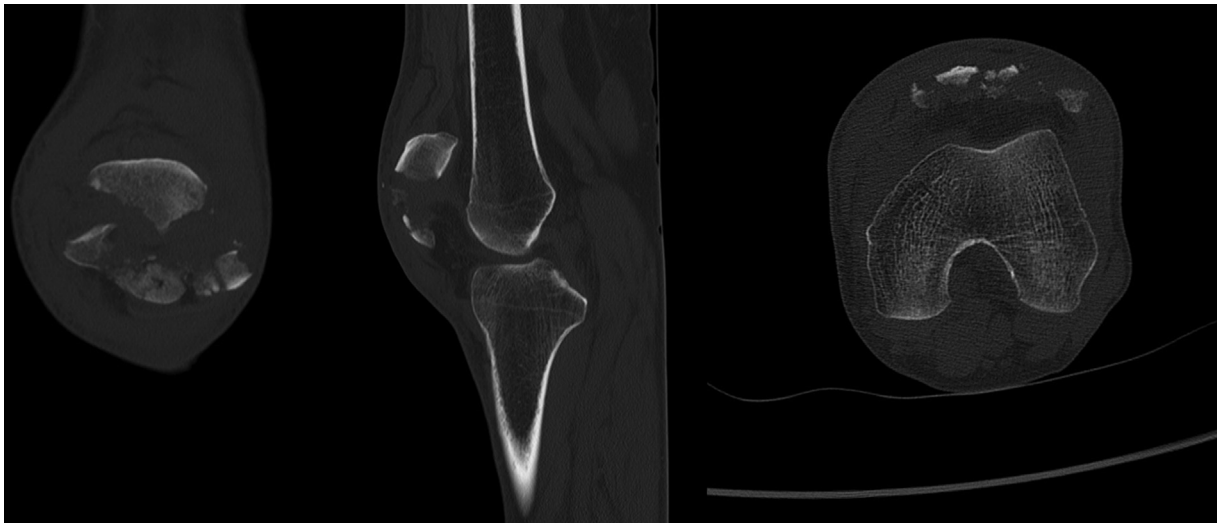
**Fig. 5** Cortes coronal, sagital y axial de TAC de rodilla en que se observa fractura conminuta del polo distal de la patela izquierda.

Paciente de sexo masculino, de 74 años, sin antecedentes médicos, que sufrió una caída a nivel con golpe directo en la patela izquierda, y presentó dolor intenso, aumento de volumen, e incapacidad de extender activamente la rodilla. El estudio imagenológico muestra fractura conminuta articular multifragmentaria de la patela, de rasgo principales oblicuos, con distracción de segmentos principales de aproximadamente 15 mm (► **Figura 5**).

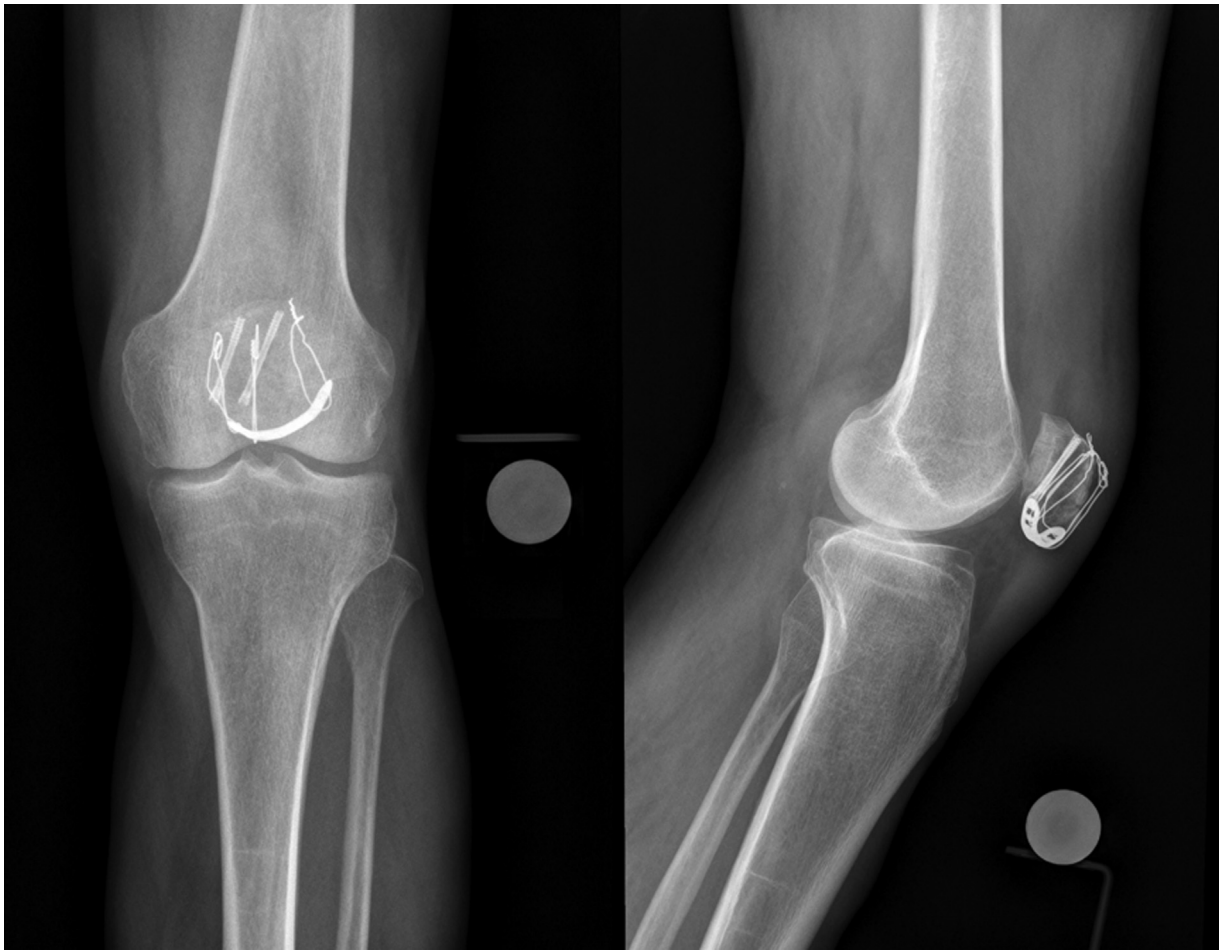
**Fig. 7** Radiografías de rodilla posoperatorias que muestran adecuada reducción y fijación mediante el uso de suturas verticales de alambre aumentadas con placa *rim*.

El paciente evolucionó favorablemente, sin complicaciones en el postoperatorio inmediato. La radiografía de control posoperatoria muestra adecuada reducción y fijación (► **Figura 7**). El paciente inició rehabilitación con rango de movimiento progresivo a tolerancia y marcha con carga parcial en la extremidad operada y dos bastones desde el primer día postoperatorio, con al menos tres sesiones de kinesioterapia por semana. En el control a los 3 meses de postoperatorio, el paciente lograba un rango de movimiento activo de 0° a 120°, sin dolor (► **Figura 8**). La TAC de rodilla de control mostró signos de consolidación avanzada. Al cuarto mes desde la cirugía, el paciente había recuperado la fuerza del cuádriceps, y lograba subir y bajar escaleras, realizar sentadillas, y elevar la extremidad con la rodilla extendida contra resistencia, por lo que se decidió darle de alta.

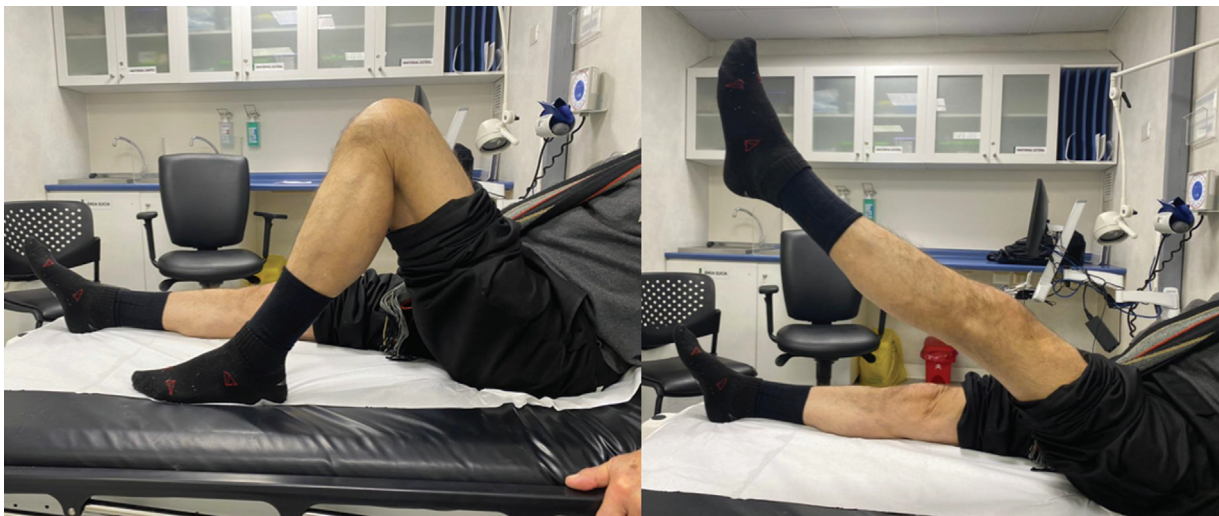
**Fig. 8** En control a los 3 meses del postoperatorio, el paciente logró un rango de movimiento activo de 0° a 120°, sin dolor, y elevación de la extremidad con la rodilla extendida.
