Gefahren und Komplikationen bei der operativen Behandlung von Verletzungen der Brust- und Lendenwirbelsäule

■ Rainer Roth, Otto Wörsdörfer

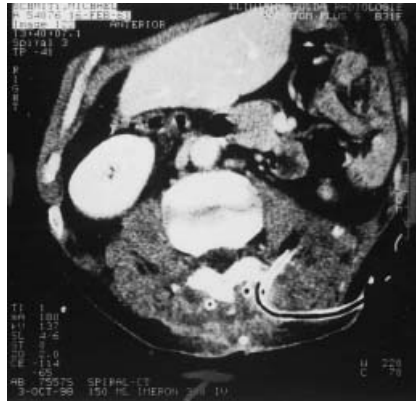
Abb. 1b CT-gesteuerte perkutane Einlage einer Spül-Saugdrainage mit nachfolgender Abheilung.

Die frühzeitige Entfernung des Osteosynthesematerials sollte deshalb unter allen Umständen vermieden werden. Beim Frühinfekt sollte durch lokale Maßnahmen der Infekt so weit beherrschbar sein, dass das Implantat belassen werden kann, bis eine weitgehende Stabilisierung der Spondylodese eingetreten ist. Abszedierende Infekte, insbesondere im ventralen Raum, ermöglichen die minimalinvasive CT-gesteuerte Drainage mit Saug-Spüleintrichtung (Abb. 1).

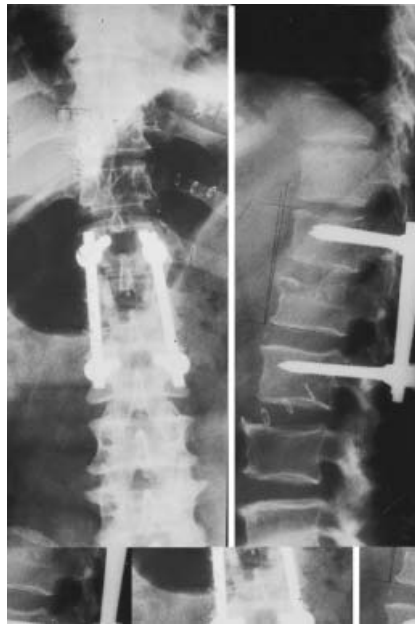
Abb. 3a Kombinierte ventro-dorsale Stabilisierung mit Wiederherstellung des Wirbelsäulenprofils.

Nicht genügend angezogene Verbindungsschrauben sind Ursache für Lockerungen der Klemmverbindungen, wobei Konstruktionsmängel nicht auszuschließen sind und wegen der möglichen Folgen durch Stabilitätsverlust überprüft werden müssen (**Abb. 3**).

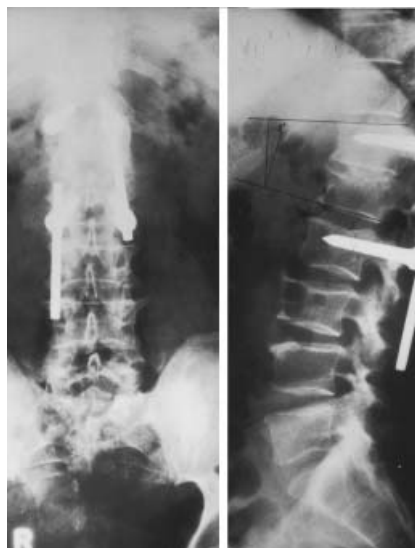
Abb. 3b Konstruktionsbedingte Dekonnectierung des Implantates und Korrekturverlust.

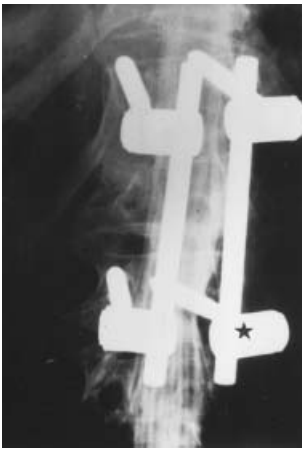
Abb. 4a Knochenschraubenfehlposition mit Wurzelkompression der rechten unteren Schraube.

Die Gefahr einer Läsion der Nervenwurzel, die am Unterrand der Bogenwurzel liegt (**Abb. 4**), besteht bei der kaudalen Schraubendislokation.

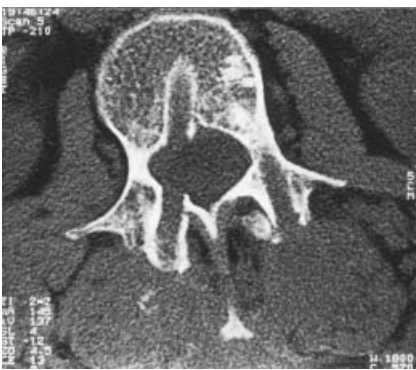
Abb. 4b Computertomographische Darstellung der fehlplatzierten Schraube.

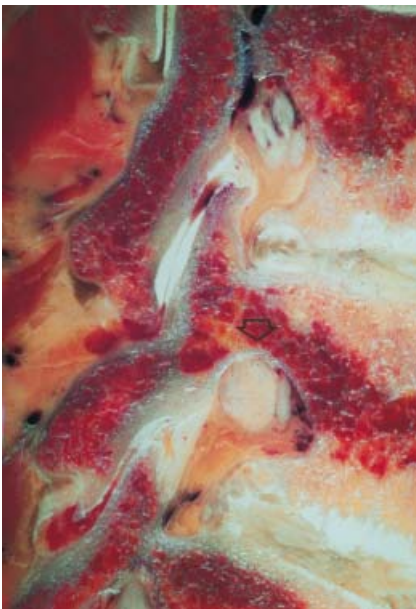
Abb. 4c Anatomische Beziehung der Nervenwurzel zum Pedikel direkt kaudal.

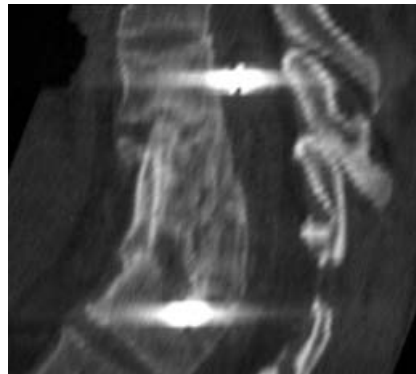
Abb. 6a Flexions-Berstungsbruch Typ A 3.2.1.

Die ungenügende Korrektur des sagittalen Profils stellt ein häufiges operationstechnisches Problem dar. Meist wird sie zu Unrecht dem System angelastet und ist häufig Folge einer zu starken Distraktion ohne vorausgegangene Lordosierung der Frakturkyphose (**Abb. 6**).

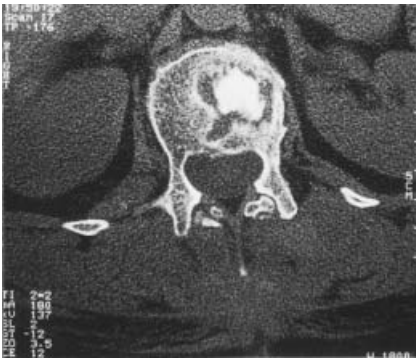
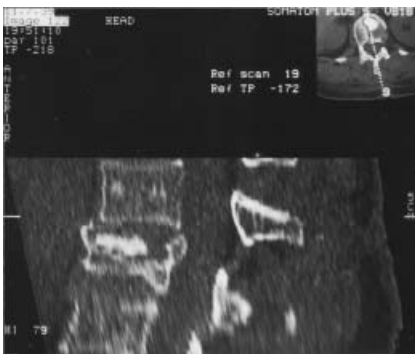
Abb. 7 a, b Avitale interkorporelle und intersomatische Spongiosaplastik mit Resorption. Korrekturverlust.

Das Schicksal der transpedikulären Spongiosaplastik ist unsicher, Nekrosen und Resorptionen mit sekundärer Rekyphosierung von bis zu 66% werden bei längeren Verläufen zunehmend beobachtet [10,17]. Nach Ansicht von Daniaux sinkt die biologische Wertigkeit des mit der Raffel gewonnenen Spongiosabreies erheblich durch mechanische Alteration und Nekrose und dürfte eine Erklärung für diese Phänomene sein (**Abb. 7**).

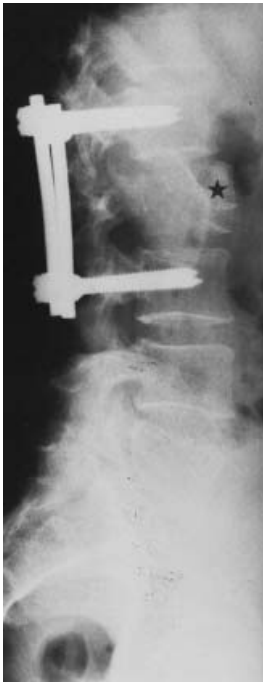
Abb. 10b Spanfraktur nach 6 Wochen.

Nur ein dorsomedial entnommener kortikospongioser Span gewährleistet, unabhängig von den genannten Komplikationsmöglichkeiten, die ventral notwendige Primärstabilität. Die auf die Spondylodese wirkenden Wechselbiegebelastungen können bei einem evtl. weiter lateral entnommenen schwächeren Knochenimplantat trotz dorsaler Instrumentierung zum Einsinken, Ermüden und Bruch führen (**Abb. 10**).

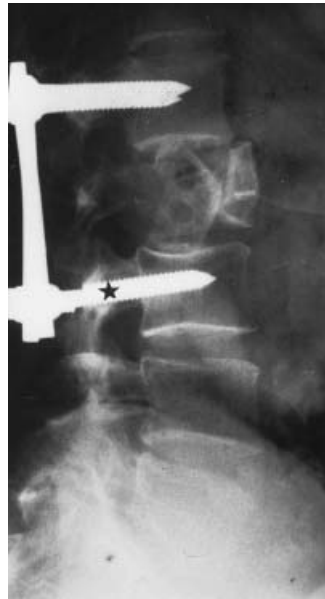
Abb. 10c Materialermüdung mit Schraubenbruch nach 6 Monaten.

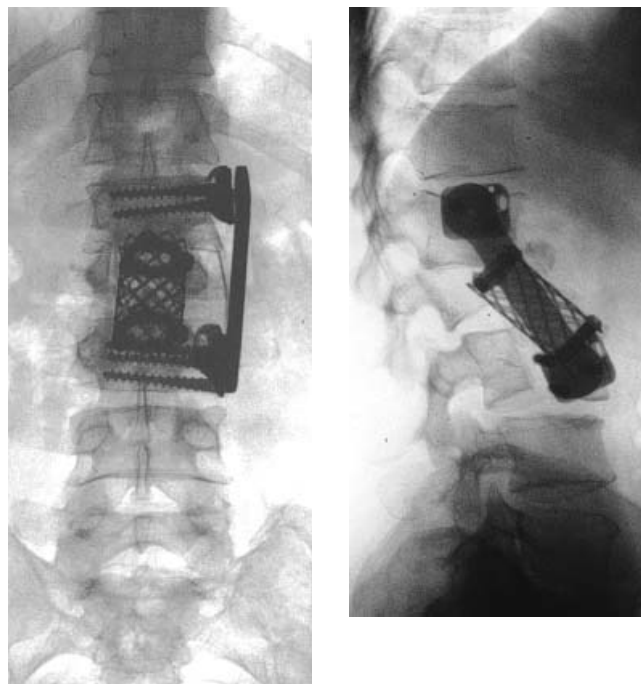
Abb. 11 a u. b

Ausriss der gesamten Instrumentation mit Spaltung des unteren Wirbelkörpers nach ventraler bisegmentaler A3-Fraktur durch vollständige Negierung der Nachbehandlungsmaßnahmen durch den Patienten.

chen für gegeben, wobei wir eine zusätzliche äußere Korsettfixation für 6 Wochen anschließen. Dabei können erhebliche operationstechnische Probleme durch evtl. notwendige ventrale Revisi- onseingriffe bei Implantatversagen entstehen (Abb. 11).
